GUTACHTEN

zur Einschätzung der
Verkehrssicherheit
von 6 Bäumen

UBB Umweltbetrieb Bremen

B33-240111

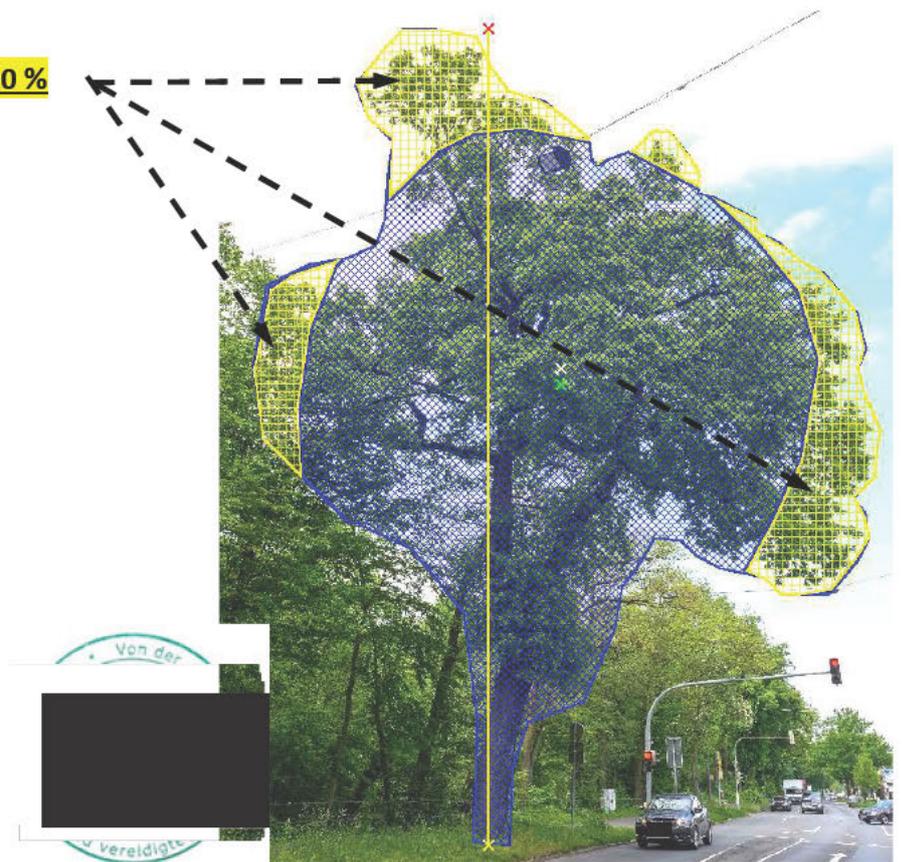
Foto Nr. 1 – **Kronen-Einkürzung 20 %**

6.1.3 Maßnahmenempfehlungen:

Maßnahmen-Zuordnung zur Baumpflege 2017 – Ausführung bis 30.06.2024 im belaubten Zustand

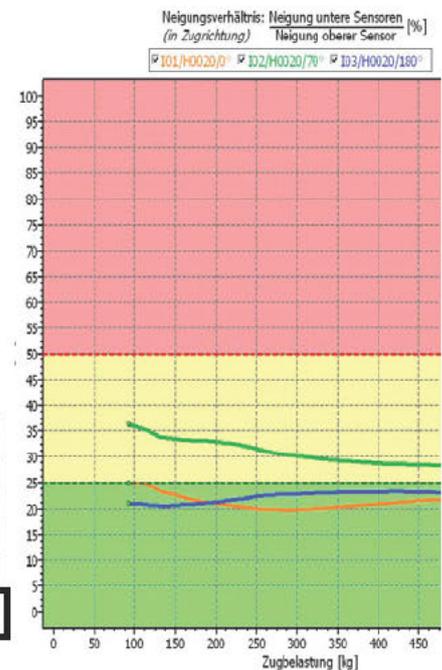
Anteil der Neigung aus dem Wurzelfundament moderate 20-35%

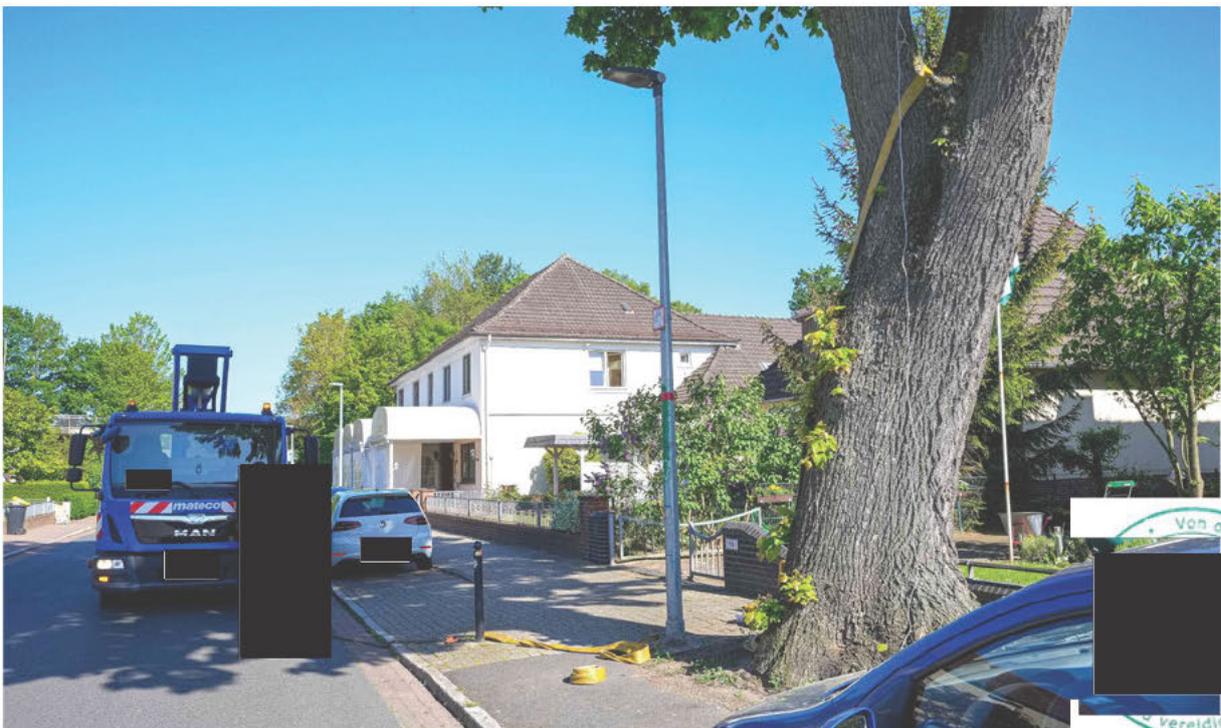
Foto Nr. 2 –

Zugversuch an der Linde aufgrund erheblicher Glockenfußbildung und Standraumbeengung.

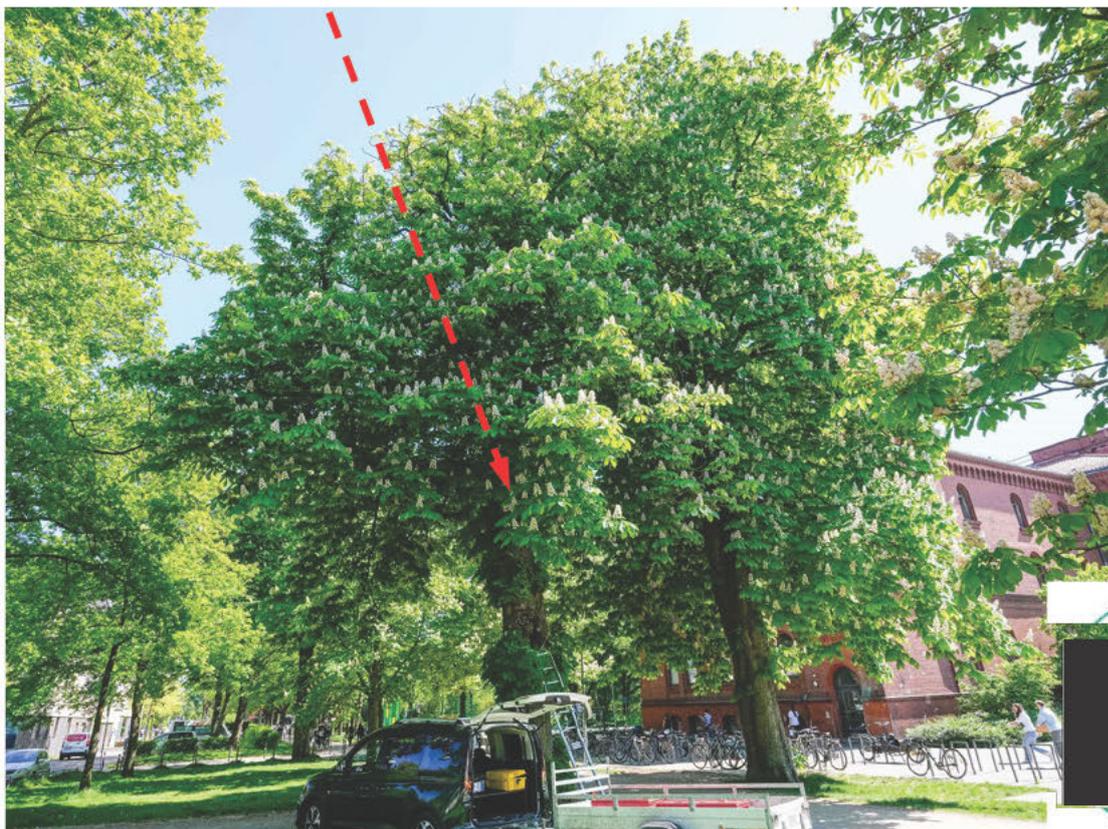
Foto Nr. 4 – Die Kastanie steht innerhalb einer Baumgruppe relativ geschützt

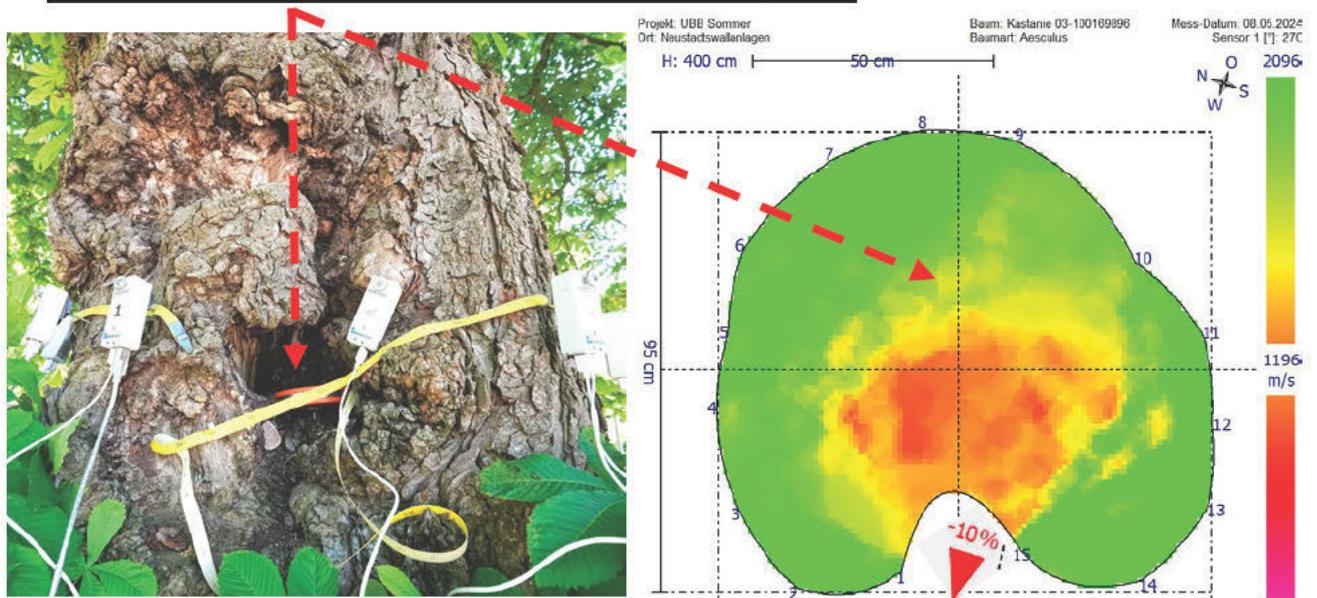
Foto Nr. 5 – Höhlung in 4 m

Die Folgeuntersuchung der Höhlung in 4 m Höhe erfolgte diesmal mittels Schalltomographie und Resistographie, um die Bruchsicherheit des Querschnittes besser einschätzen zu können.

Trotz der deutlichen Höhlung beträgt der Tragfähigkeitsverlust lediglich **10 %**.

6.3.3 Maßnahmenempfehlungen:

Maßnahmen-Zuordnung zur Baumpflege 2017 – Ausführung bis 30.06.2024 im belaubten Zustand

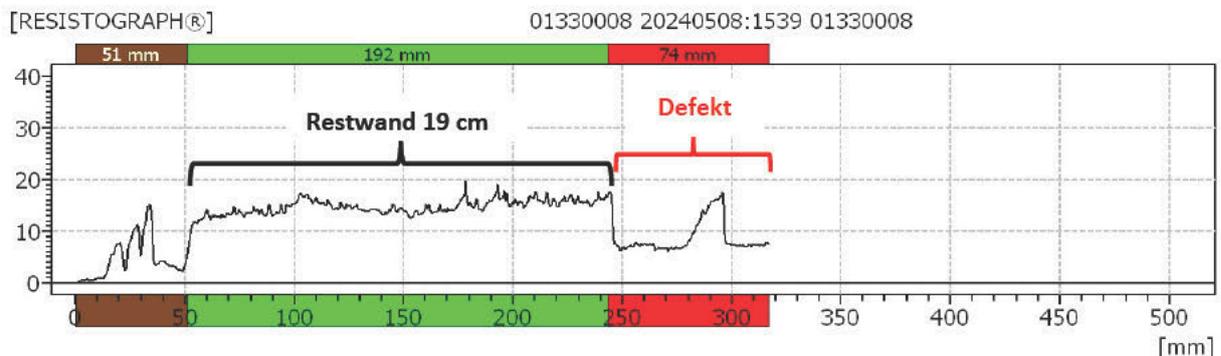
Analog dazu waren gemäß der Resistographie die Restwandstärken ähnlich wie im Jahre 2022. Die geringste gemessene Restwand in der Einwallung bei Sensor 10 mit 19 cm, liegt mit einem t/R -Verhältnis von **0,41** noch über der „1/3-Regel“ (0,32).

Vergl. Messwerte Seite 13 und Messkurve hier:

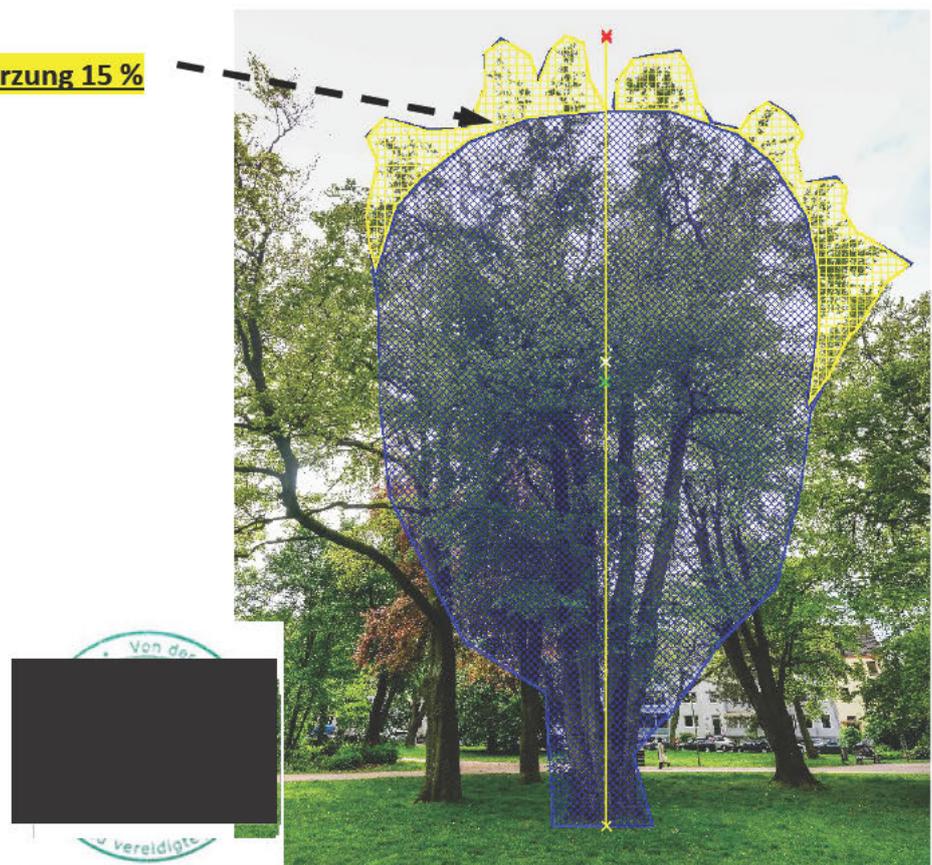
Foto Nr. 6 – Kronen-Einkürzung 15 %

Gemäß dem erreichten **Sicherheitsfaktor (Sf) 1.6** ist aus Gründen der Standsicherheit kein Rückschnitt erforderlich, da die Buche jedoch einige Auffälligkeiten bezüglich der **Bruchsicherheit** aufweist (vergl. Gutachten v. 07.06.2021), ist dennoch eine moderate **Kroneneinkürzung** von etwa **~ 15 %** angezeigt, um die Krone aerodynamisch kompakter zu formen.

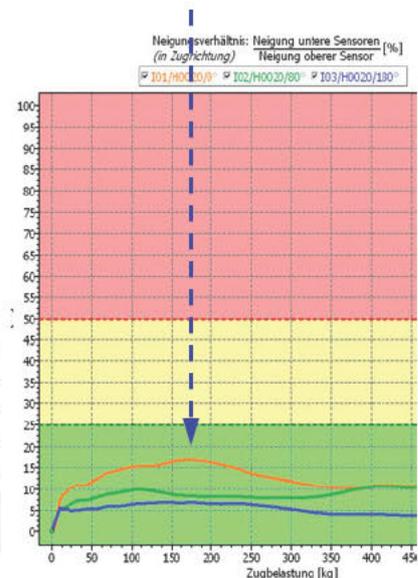
Anteil der Neigung aus dem Wurzelfundament geringe 10-15%.

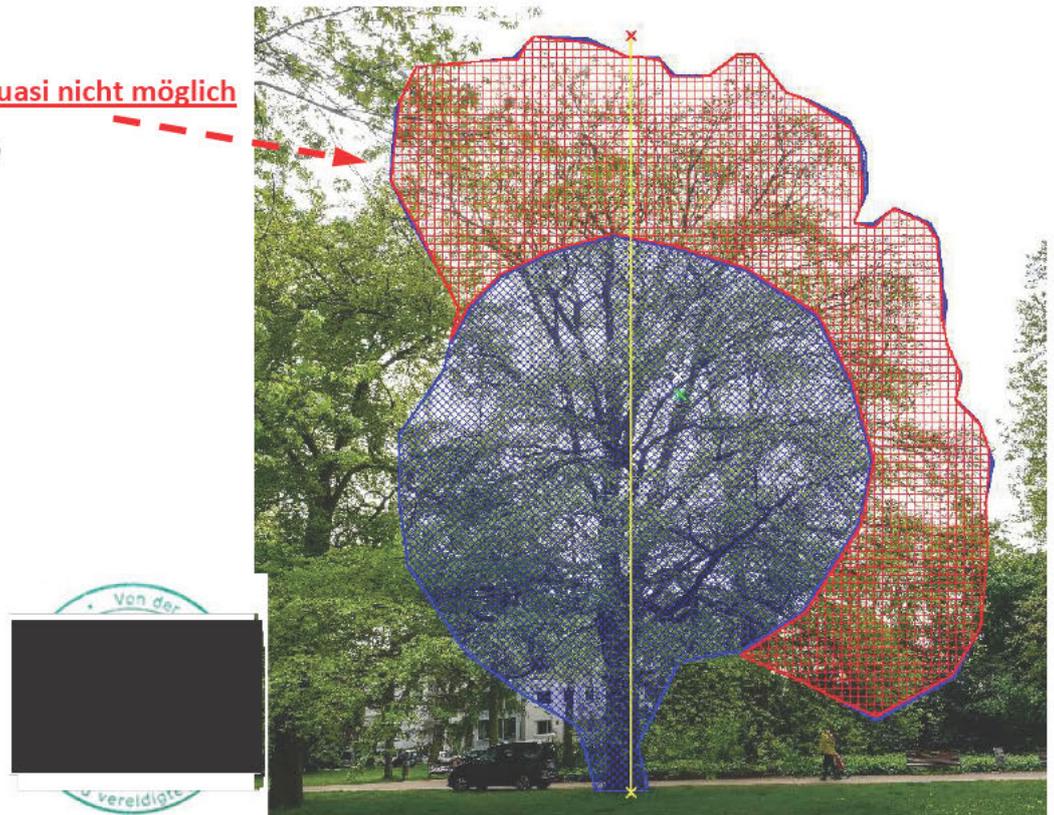
Kronen-Einkürzung quasi nicht möglich

Die Buche zeigt eine gute Vitalität der Stufe 1.0 nach WEIHS, leider sind die Mängel bezüglich der **Verkehrssicherheit** eklatant.

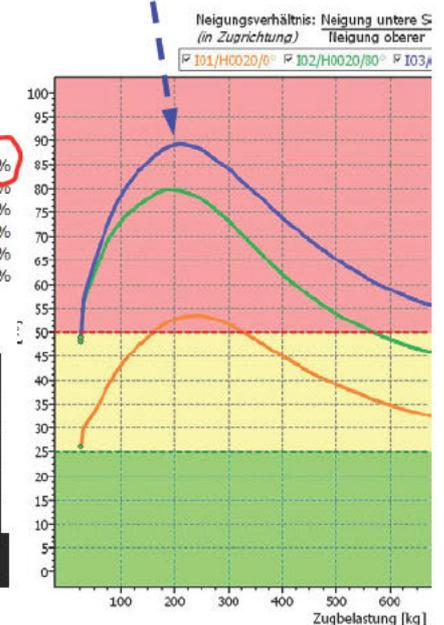
Anteil der Neigung aus dem Wurzelfundament bis zu **90 %**.

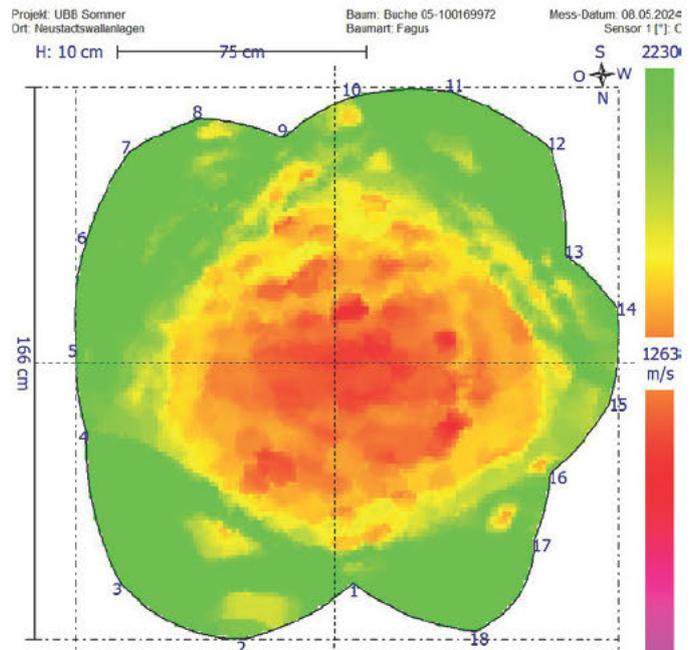
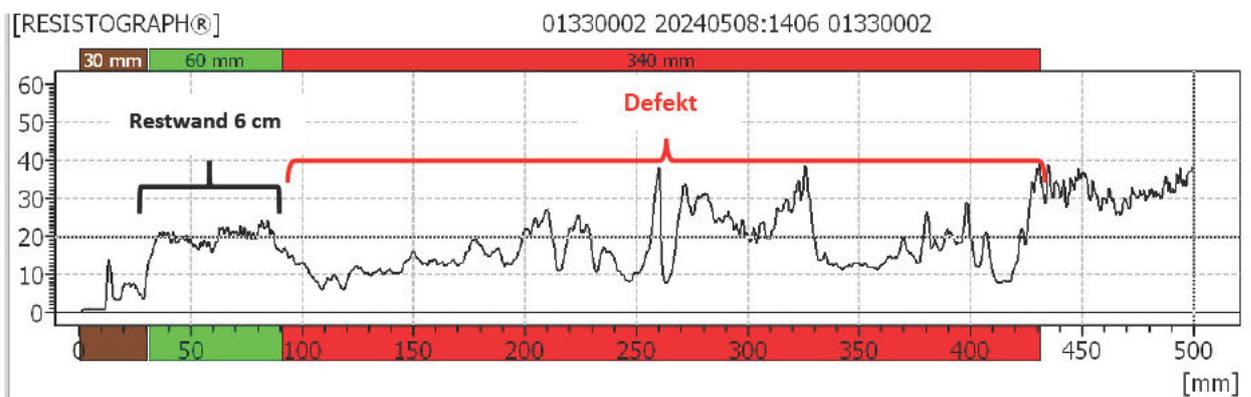
Das Schalltomogramm lässt auf eine erhebliche Defektausdehnung im Stammfuß schließen, wie auch die Resistographen Messkurven teils nur geringe Restwandstärken intakten Holzes zeigen, insbesondere bei Sensor 1 (Nord) und Sensor 16 (West). (Vergl. Messwerte Seite 17 und Messkurve unten)

6.5.3 Maßnahmenempfehlungen:

Baum-Fällung – Ausführung bis 31.05.2024

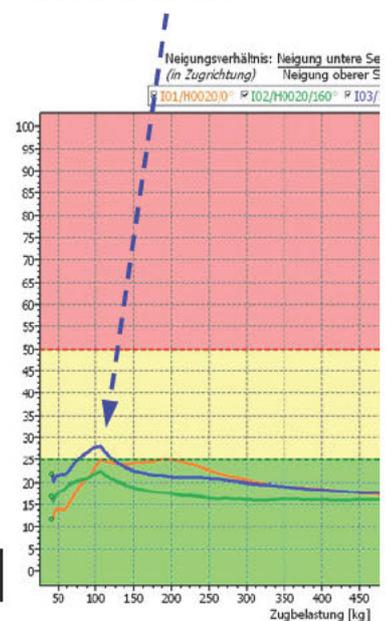
Anteil der Neigung aus dem Wurzelfundament moderate 20-25 %

6.6.3 Maßnahmenempfehlungen:

Maßnahmen-Zuordnung zur Baumpflege 2017 – Ausführung bis 31.05.2024 im belaubten Zustand
