GUTACHTEN

zur Einschätzung der
Verkehrssicherheit
von **5 Robinien**

REWE Markt
Pappelstr. 85
28199 Bremen

B33_230036

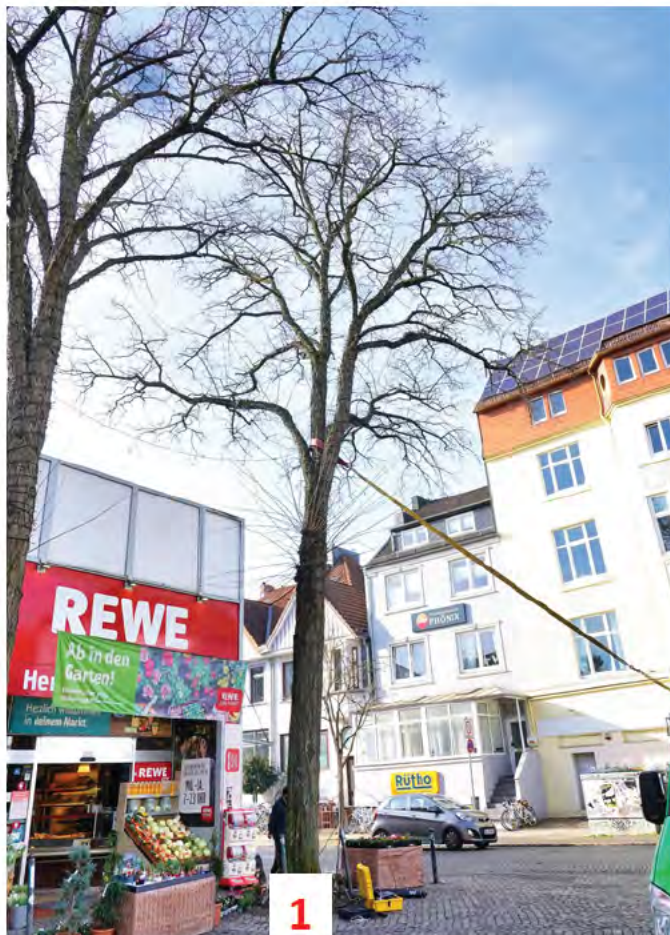
Foto Nr. 2 – Zugversuch Robinie Nr. 1

Aufgrund von Pilzen am Stammfuß erfolgte eine Standsicherheitsprüfung mittels Zugversuch.

Die Lastanalyse zeigt eine erhebliche Unterschreitung des Sicherheitsfaktors ($S_f = 1,5 / 150 \%$), es wird lediglich ein Wert von ($S_f = 0,5 / 50 \%$) erreicht. \rightarrow

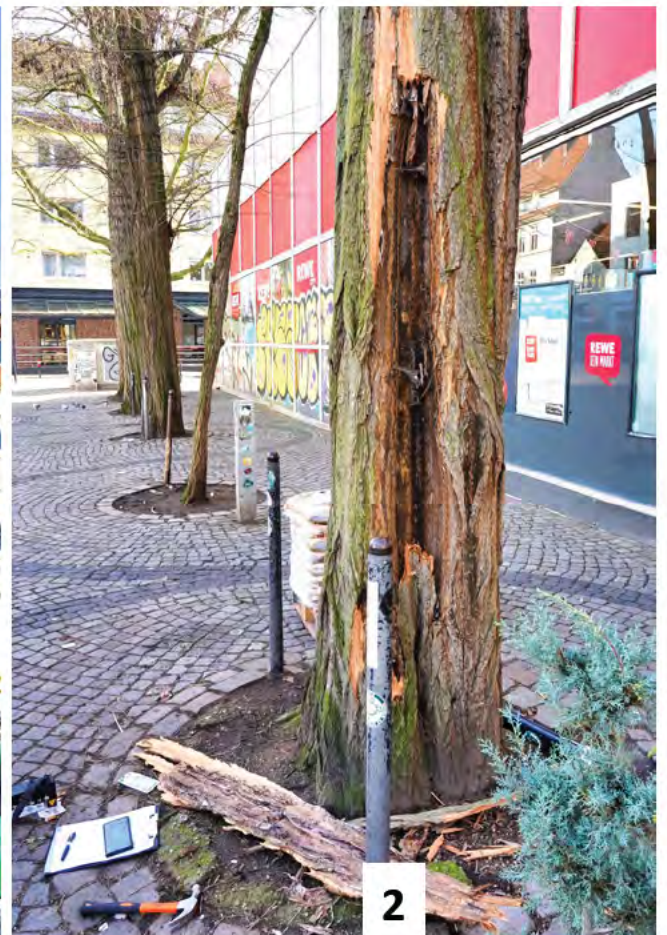
Foto Nr. 3 – Stammschaden Robinie Nr. 2

Die bislang verdeckte Stammwunde in etwa 0-2 m Höhe (Foto Nr. 3 Seite 7), zeigt gemäß Resistographie eine deutliche Holzzersetzung mit nicht ganz ausreichenden Restwandstärken nach der „1/3-Regel“.

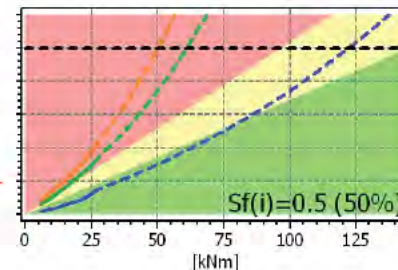
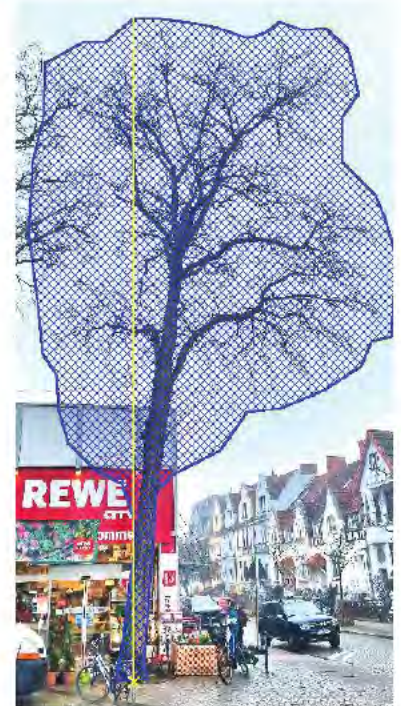
Ergebnisse - Variante 1 (ohne Rückschnitte)

Kronenfläche	105	[m²]
Kronenflächenschwerpunkth.	12	[m]
Kraftschwerpunkthöhe	12	[m]
Windlast auf Krone	20	[kN]
Biegemoment am Stammfuß	241	[kNm]

Die Schädigung der Robinie Nr. 1 ist so umfangreich, dass ein Erhalt an diesem verkehrswichtigen Standort leider nicht möglich ist!

Fällung

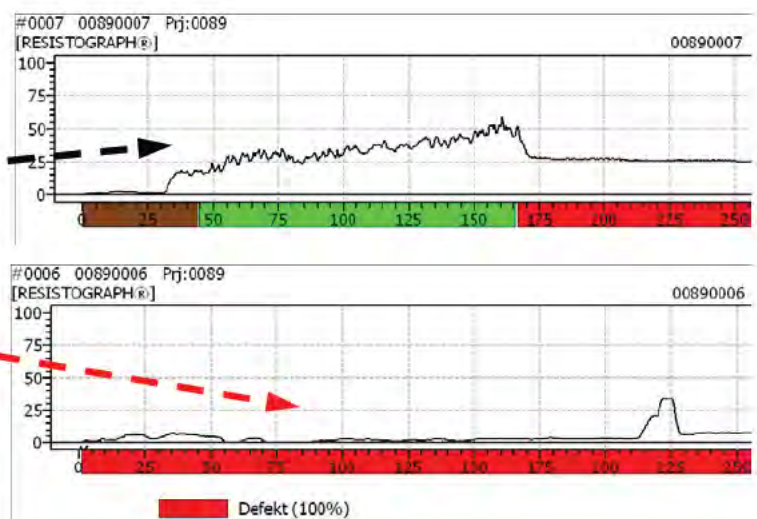
Analog zum Zugversuch zeigte auch die Resistographie einen umfangreichen Defektbereich.

Während auf der Stammfußseite zum REWE-Markt zumindest etwas Restwandstärke vorhanden ist, wies die Gegenseite zur Pappelstraße keinen erkennbaren Messwiderstand auf.

Der mit ArboStApp grob skizzierte Stamm-Querschnitt rechts hat einen Tragfähigkeitsverlust von $\sim 40 \%$.

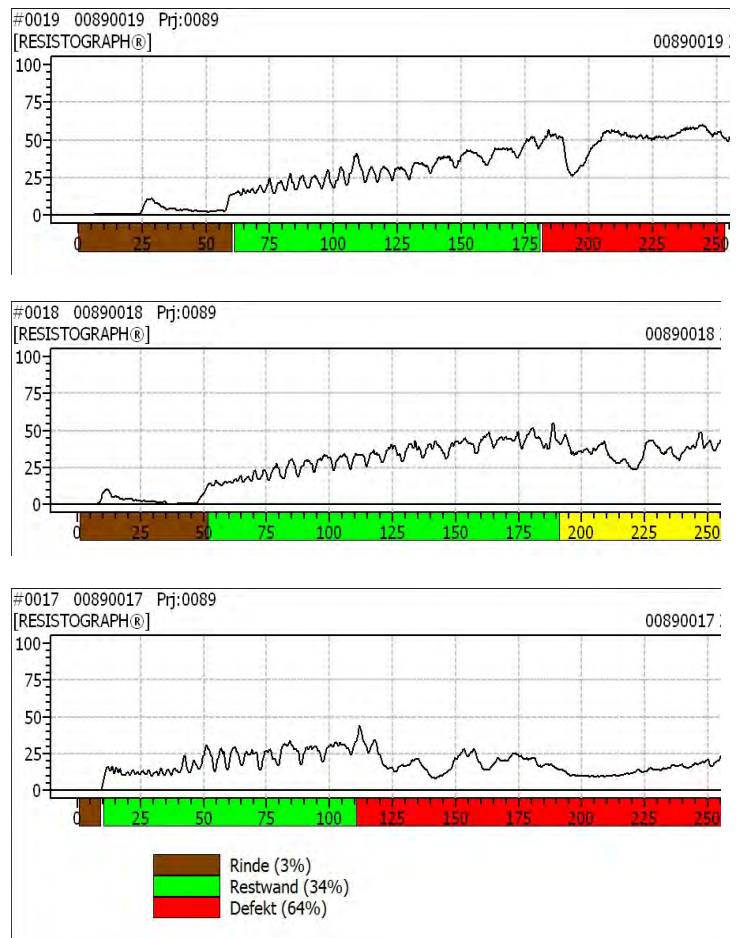
(Vergl. Datenblatt Seite 6 und Messkurven rechts:)

- Die **Alternative** wäre ein Erhalt der **Robinien Nr. 2, 3 und 4** mit einer stärkeren **Kronen-Einkürzung (KE) von mind. 30 % ***, um die Windlasten signifikant zu reduzieren, auch um der Freistellung Rechnung zu tragen und könnte bei Robinie Nr. 3 unter Umständen auch eine gewisse Revitalisierung bewirken.

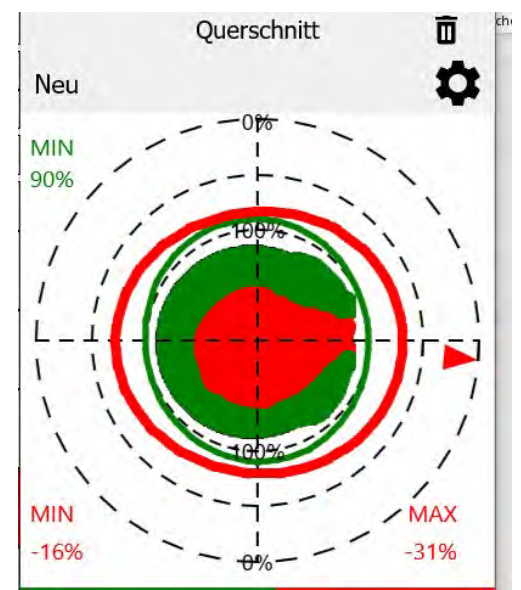
Es besteht aber die Möglichkeit eine Abschätzung der Bruchsicherheit der Defektebene mittels ArboStApp vorzunehmen, indem der Defekt näherungsweise anhand der Resistographenwerte nachgebildet wird.

In diesem Fall beträgt der **Tragfähigkeitsverlust** des Querschnittes etwa **30 %**.

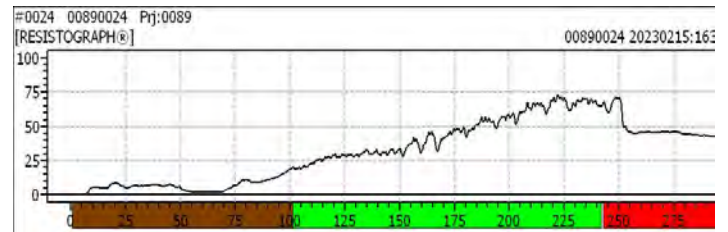
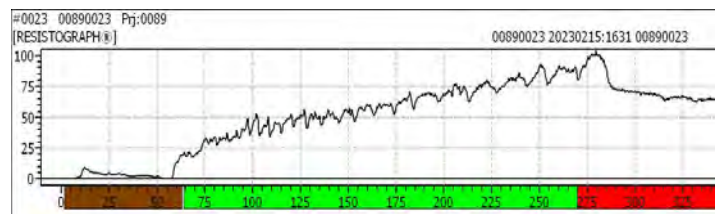
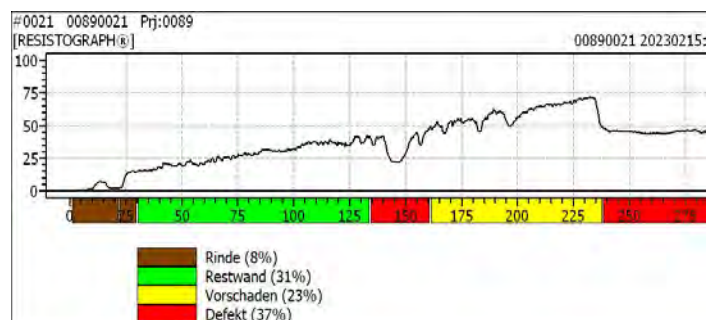
Im Gegensatz zur Vitalität, sind die Restwandstärken der Robinie Nr. 3 die stärksten der untersuchten Robinien.

Der **Tragfähigkeitsverlust** des Querschnittes beträgt hier „nur“ ~ 20 %, allerdings ist die Vitalität stark und irreversibel degeneriert (VS 2.5).

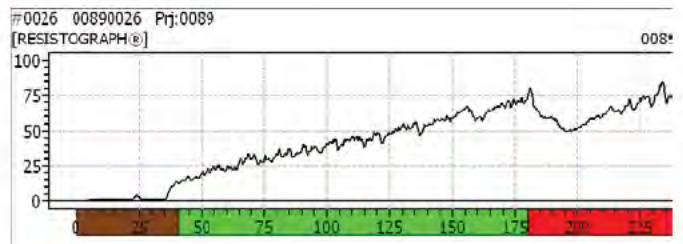
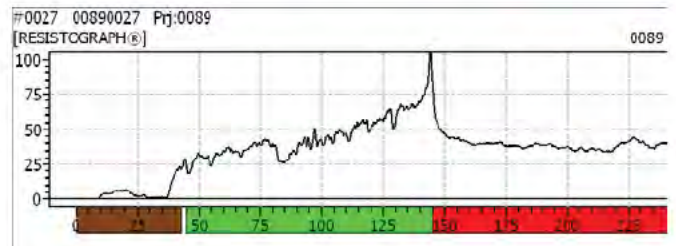
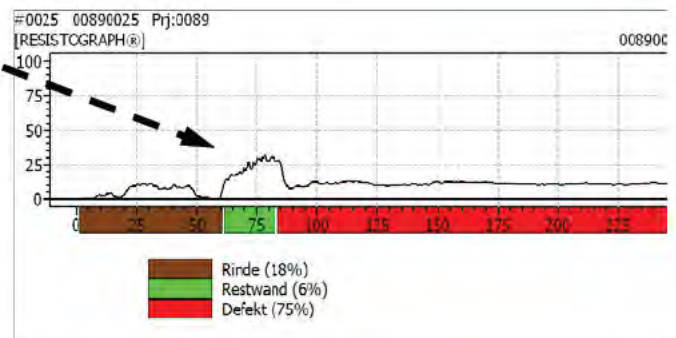
Die Restwandstärken am Stammfuß sind allerdings z.T. sehr gering.

Die Robinie Nr. 4 zeigt eine ausreichende Vitalität, aber einen **Tragfähigkeitsverlust** des Querschnittes von über 30 %.

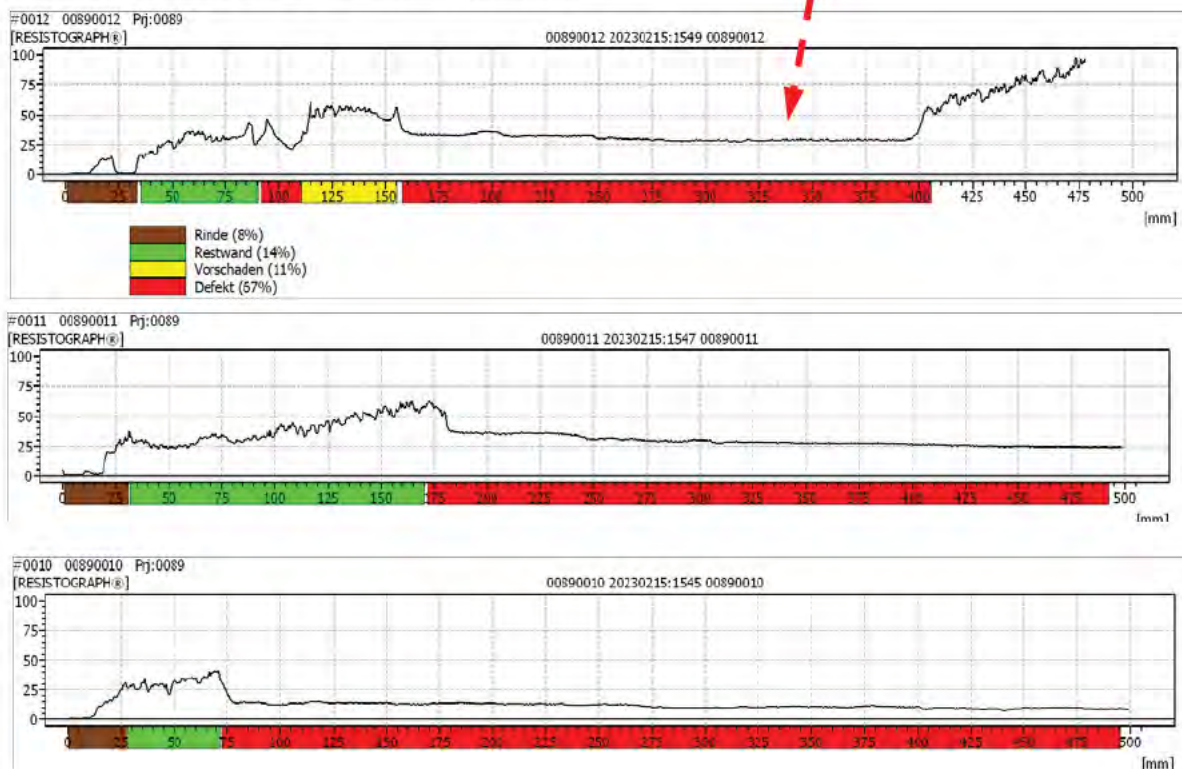
Die Restwandstärken im Stammfuß sind z.T. sehr gering, das Kernholz ist hier bereits zersetzt.

Die Stammfuß-Schädigung der **Robinie Nr. 5** ist so umfangreich, dass ein Erhalt hier nicht möglich ist!

Auch wenn keine Zugversuch-Daten vorliegen, besteht bei derart ausgeprägten Stammfußdefekten die erhöhte Gefahr eines Stand-sicherheitsverlustes.

Fällung
