GUTACHTEN

zur Einschätzung der
Verkehrssicherheit
von 6 Bäumen

UBB Umweltbetrieb Bremen

B33-240111

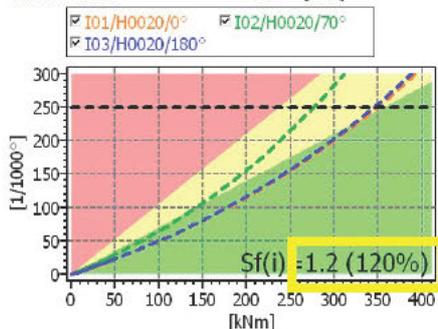
Ergebnisse - Variante 1 (ohne Rückschnitte)

Kronenfläche	188	[m²]
Kronenflächenschwerpunkth.	X 12	[m]
Kraftschwerpunkthöhe	X 13	[m]
Windlast auf Krone	46	[kN]
Biegemoment am Stammfuß	592	[kNm]
Torsionsmoment	-90	[kNm]

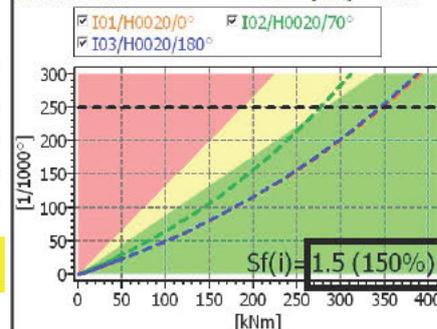
Ergebnisse - Variante 2 (mit selektierten Rückschnitten)

Kronenfläche	151	[m²]	-20%
Kronenflächenschwerpunkth.	X 12	[m]	-4%
Kraftschwerpunkthöhe	X 12	[m]	-4%
Windlast auf Krone	38	[kN]	-18%
Biegemoment am Stammfuß	469	[kNm]	-21%
Torsionsmoment	-66	[kNm]	-26%

Anteil der Neigung aus dem Wurzelfundament moderate 20-35%

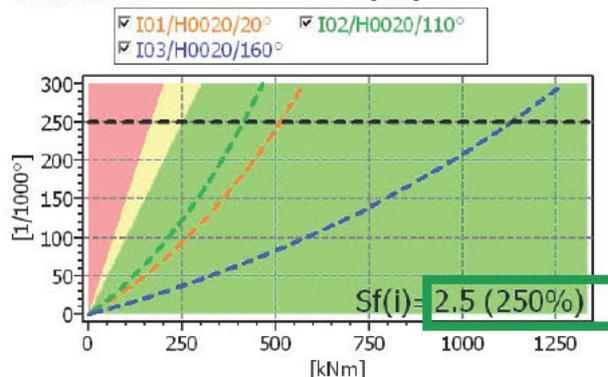
Kronenfläche	142	[m ²]
Kronenflächenschwerpunkth.	X 12	[m]
Kraftschwerpunkthöhe	X 12	[m]
Windlast auf Krone	35	[kN]
Biegemoment am Stammfuß	418	[kNm]
Torsionsmoment	-1	[kNm]

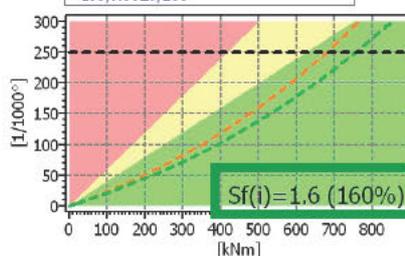
Gemäß dem erreichten **Sicherheitsfaktor (Sf) 1.6** ist aus Gründen der Standsicherheit kein Rückschnitt erforderlich, da die Buche jedoch einige Auffälligkeiten bezüglich der **Bruchsicherheit** aufweist (vergl. Gutachten v. 07.06.2021), ist dennoch eine moderate **Kroneneinkürzung** von etwa **~ 15 %** angezeigt, um die Krone aerodynamisch kompakter zu formen.

Kronenfläche	281	[m²]
Kronenflächenschwerpunkth.	X 15	[m]
Kraftschwerpunkthöhe	X 15	[m]
Windlast auf Krone	68	[kN]
Biegemoment am Stammfuß	1043	[kNm]
Torsionsmoment	3	[kNm]

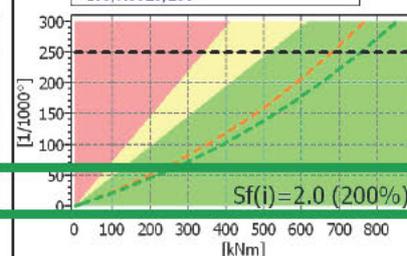
Kronenfläche	246	[m²]	-13%
Kronenflächenschwerpunkth.	X 14	[m]	-7%
Kraftschwerpunkthöhe	X 14	[m]	-6%
Windlast auf Krone	60	[kN]	-13%
Biegemoment am Stammfuß	855	[kNm]	-18%
Torsionsmoment	13	[kNm]	+357%

Anteil der Neigung aus dem Wurzelfundament geringe 10-15%.

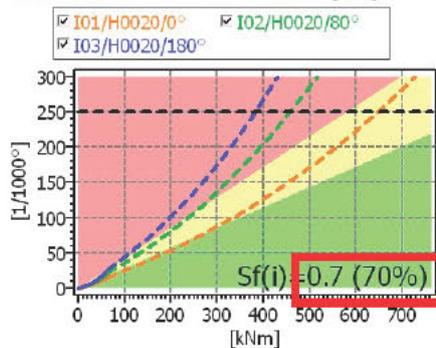
Ergebnisse - Variante 1 (ohne Rückschnitte)

Die Buche zeigt eine gute Vitalität der Stufe 1.0 nach WEIHS, leider sind die Mängel bezüglich der **Verkehrssicherheit** eklatant.

Kronenfläche	518	[m²]
Kronenflächenschwerpunkth.	X 16	[m]
Kraftschwerpunkthöhe	X 16	[m]
Windlast auf Krone	88	[kN]
Biegemoment am Stammfuß	1447	[kNm]
Torsionsmoment	-161	[kNm]

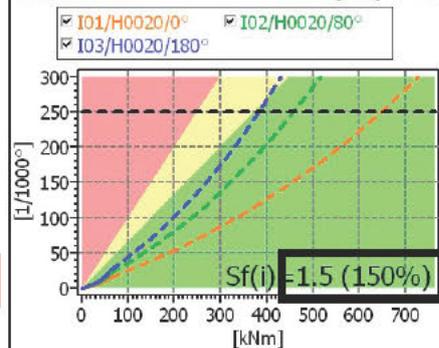
Ergebnisse - Variante 2 (mit selektierten Rückschnitten)

Kronenfläche	275	[m²]
Kronenflächenschwerpunkth.	X 12	[m]
Kraftschwerpunkthöhe	X 13	[m]
Windlast auf Krone	47	[kN]
Biegemoment am Stammfuß	617	[kNm]
Torsionsmoment	-14	[kNm]

Anteil der Neigung aus dem Wurzelfundament bis zu **90 %**.

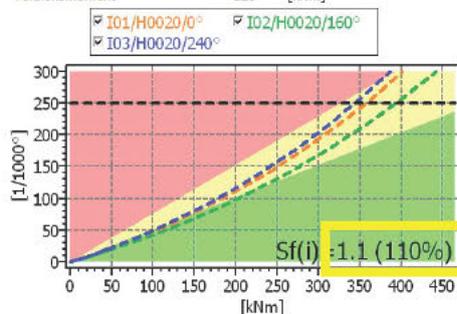
Ergebnisse - Variante 1 (ohne Rückschnitte)

Kronenfläche	303	[m²]
Kronenflächenschwerpunkth.	X 15	[m]
Kraftschwerpunkthöhe	X 16	[m]
Windlast auf Krone	52	[kN]
Biegemoment am Stammfuß	817	[kNm]
Torsionsmoment	-129	[kNm]

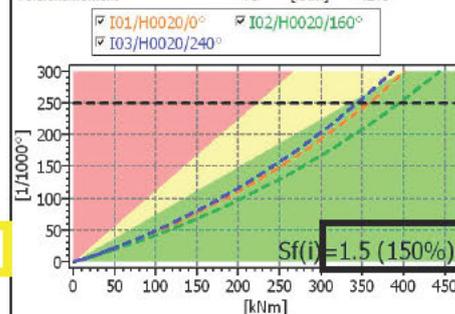
Ergebnisse - Variante 2 (mit selektierten Rückschnitten)

Kronenfläche	225	[m²]	-26%
Kronenflächenschwerpunkth.	X 14	[m]	-9%
Kraftschwerpunkthöhe	X 14	[m]	-8%
Windlast auf Krone	39	[kN]	-26%
Biegemoment am Stammfuß	556	[kNm]	-32%
Torsionsmoment	-75	[kNm]	-42%

Anteil der Neigung aus dem Wurzelfundament moderate 20-25 %
