GUTACHTEN

zur Einschätzung der
Verkehrssicherheit
von **5 Robinien**

REWE Markt
Pappelstr. 85
28199 Bremen

B33_230036

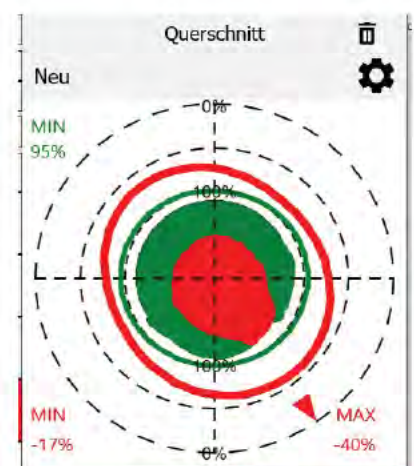
Die Schädigung der Robinie Nr. 1 ist so umfangreich, dass ein Erhalt an diesem verkehrswichtigen Standort leider nicht möglich ist!

6.1.4 Maßnahmenempfehlung:

Fällung

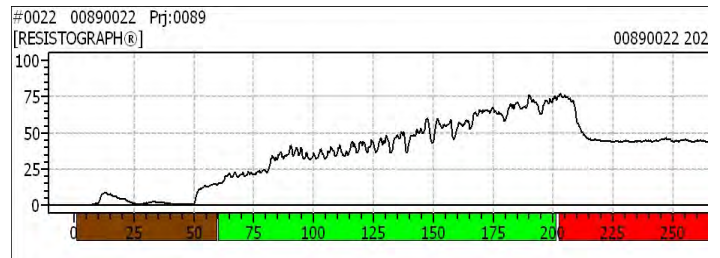
6.3.1 Vitalität:

Die Robinie Nr. 3 zeigt bereits eine **starke Vitalitätsabnahme**, entsprechend Vitalitäts-Stufe (VS) von **2.5**.

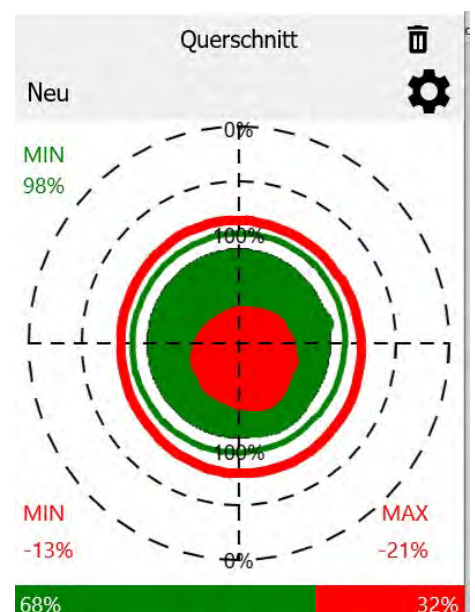
Im Gegensatz zur Vitalität, sind die Restwandstärken der Robinie Nr. 3 die stärksten der untersuchten Robinien.

6.3.4 Maßnahmenempfehlungen:

Siehe Zusammenfassung Seite 13

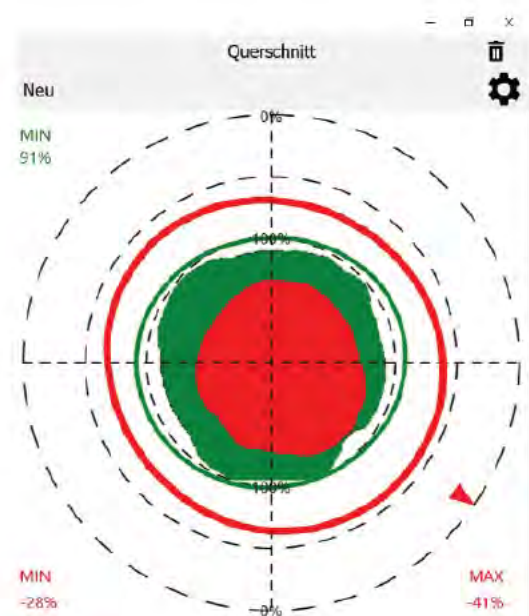
6.5 Robinie Nr. 5 - 1008 = Robinia pseudoacacia

Die Stammfuß-Schädigung der **Robinie Nr. 5** ist so umfangreich, dass ein Erhalt hier nicht möglich ist!

6.5.4 Maßnahmenempfehlung:

Fällung
